EXTENSION PORTUAIRE : LE POINT SUR LES SÉDIMENTS

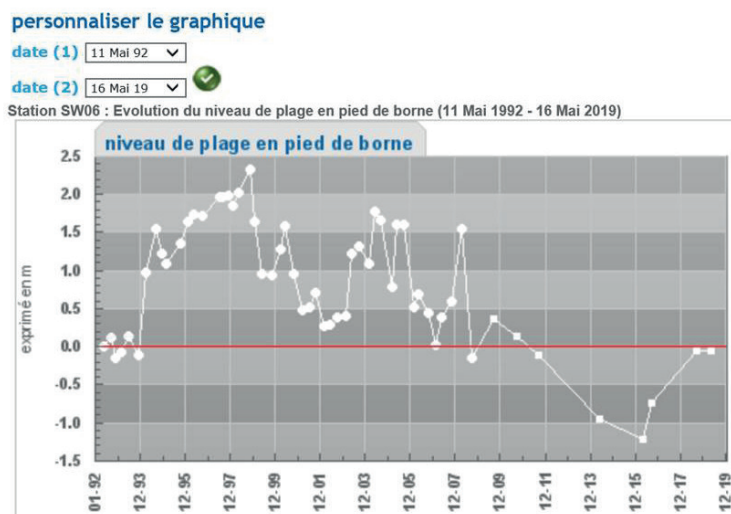
profil de plage (194m)

« Après un rechargement de sable massif consécutivement au creusement du port en 1994, une diminution progressive du volume de sable sur la plage est observée jusqu'en 2010. Depuis la construction d'un ouvrage en enrochements (entre 2011 et 2014), l'érosion affecte le haut estran avec un niveau observé en mai 2019, jusqu'à 1,5 m sous le niveau de la plage de 1992. Les 15 à 20 premiers mètres en pied d'ouvrage ne sont pas les plus affectés par cette érosion. Le déficit de sable sur ce profil sur la période 1992-2019 a dépassé 100 m³/ml en 2019, dont une cinquantaine de mètre-cubes depuis septembre 2016. »

C'est la raison pour laquelle, en accord avec les services de l'Etat, il a été décidé de renforcer la partie sud de la plage avec le sable extrait du chenal, de façon à engraisser la partie basse de la plage et ainsi offrir une meilleure absorption de la houle, limitant l'érosion. Vous trouverez ci-dessous les graphiques d'évolution de la plage depuis 1992.

La dernière actualisation réalisée par l'université de Caen démontre que l'érosion est principalement observée au sud de la cale de Barneville, à partir du point de repère (bornes en bois sur la plage SW06. Ainsi le dernier commentaire de l'université conclu sur ce repère :

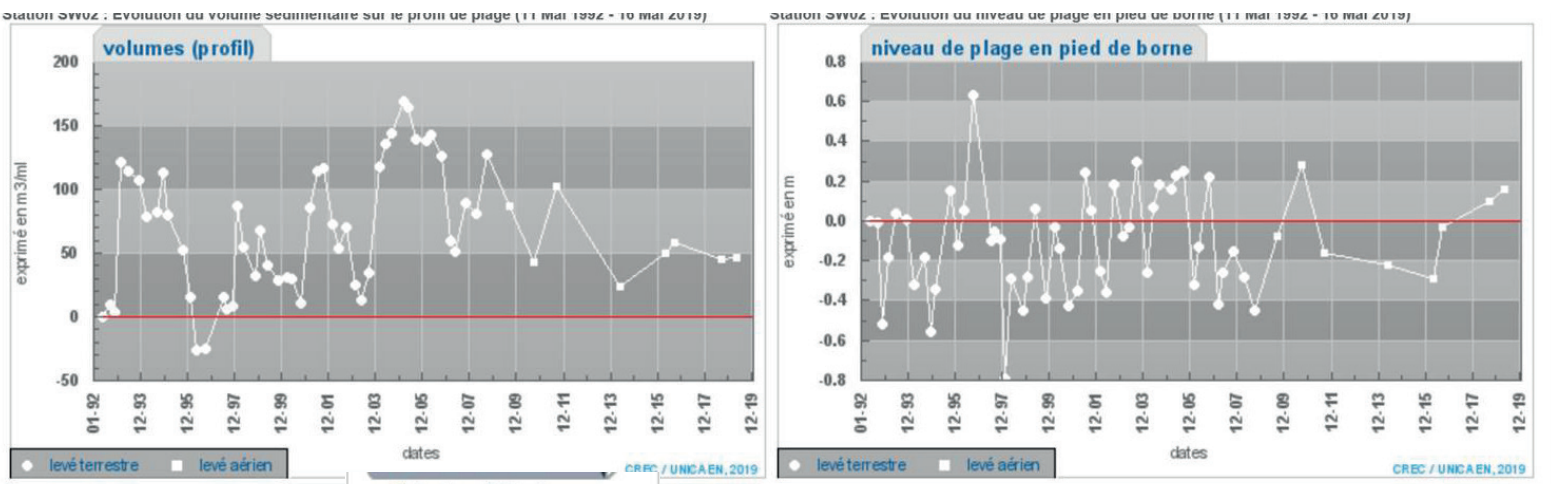
profil de plage (239m)

Le dernier relevé de 2019 de l'université de Caen met en évidence cette situation d'accrétion, tant du point de vue des courbes que des photos d'évolution (cf site internet : http://crec.unicaen.fr/suivi50/sl50_fichestation.php?sts=SW02) :

- **+46.88 m³/ml**
(Mai 92 - Mai 19)
- **+0.60 cm/an**
(Mai 92 - Mai 19)
- **+0.90 cm/an**
(Sept 18 - Mai 19)

volumes mesurés sur 239 m
soit 100.00% du profil maximal

A contrario, la plage de la Potinière est en accrétion ou stabilisation et ne nécessite donc pas de rechargement. D'ailleurs, compte tenu de la distance à parcourir pour le rechargement de plage, il eut été plus «économique» de déposer les sédiments sur cette plage plutôt qu'au sud de la plage de Barneville.

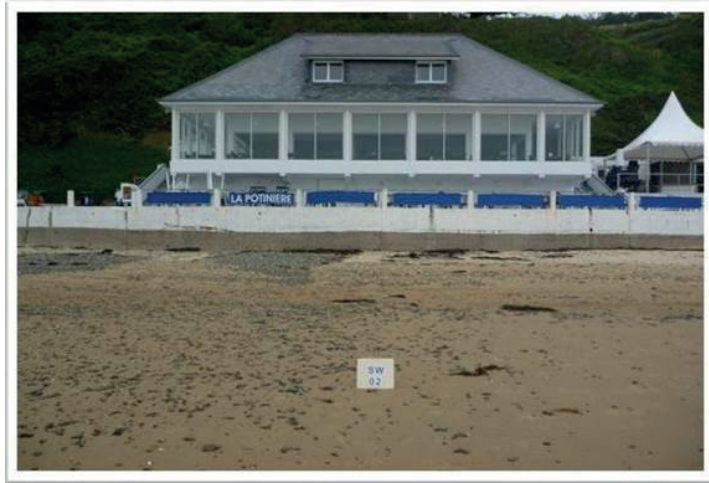
photo du 19/06/19 (université de Caen)

Commentaire :
«Un restaurant est directement localisé en arrière du mur en béton faisant office d'ouvrage de protection. L'évolution résiduelle du profil de plage (1992-2019) est caractérisée par une relative stabilité de la haute plage et de fortes variations de la moyenne plage liées à la formation et à la migration de barres sableuses dans le profil. Le volume de la haute plage, très variable, est en léger déficit par rapport au début du suivi, mais remonte sensiblement depuis 2010 (-7,2 m³/ml par rapport 1992). Le niveau du sable à proximité du mur de la Potinière est très proche de son niveau de 1992. Le volume global des sédiments sur toute la longueur du profil montre un gain de près de 47 m³/ml depuis 1992. La présence de barres sableuses sur le moyen estran est toujours favorable à un déferlement précoce des vagues qui limite, au final, leur impact sur l'ouvrage.»

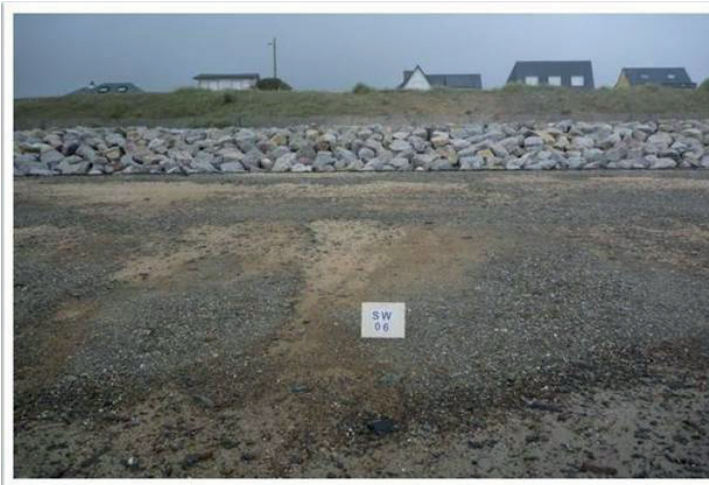
Photo 19/06/19 (université de Caen)

Le bas de plage est composé d'un mixte de cailloutis et de sable avec la proximité du platier rocheux (affleurement par endroits de la formation des schistes et calcaires de St Jean de la rivière). Aussi, la présence de « pierres » n'est pas due au chantier mais à la géologie locale et l'évolution de la plage.

Ceci est corroboré par les photographies prises par l'université de Caen (cf site internet) qui montre l'évolution de la plage et la présence de cailloux bien avant les dépôts effectués depuis le mois de septembre :
